# 昌平区响潭水库除险加固工程 环境影响报告书

建设单位：北京市昌平区响潭水库管理中心  
编制单位：北京国环中宇环保技术有限责任公司  
编制日期：2025年1月

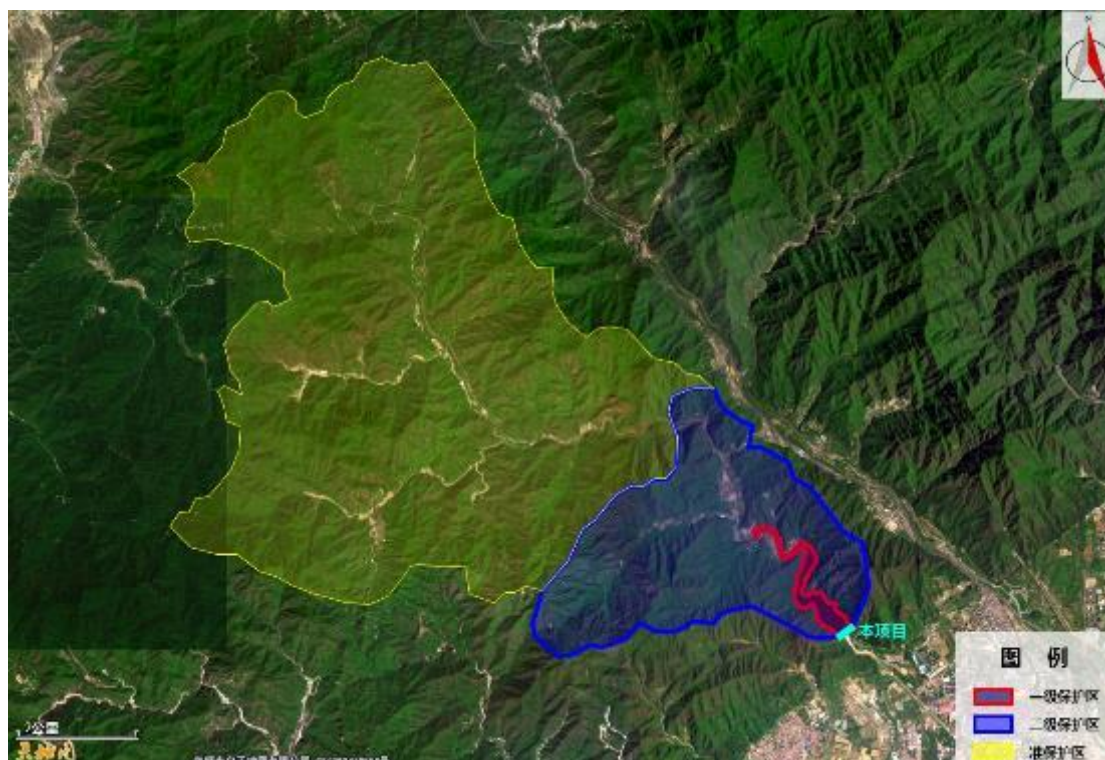
图1.3-1 响潭水库水源保护区划分图

知》（昌政发[2023]2 号），响潭水库一级保护区范围为：水库大坝以上，库区 170 米高程以内范围；二级保护区范围为：由水库一级保护区边界与入库主河道交汇点沿入库主河道上延 3000 米处至水库大坝范围内的水库汇水区域（不含一级保护区范围）；准保护区范围为：二级保护区以外的水库汇水区域。

响潭水库水源保护区划分图见下图。

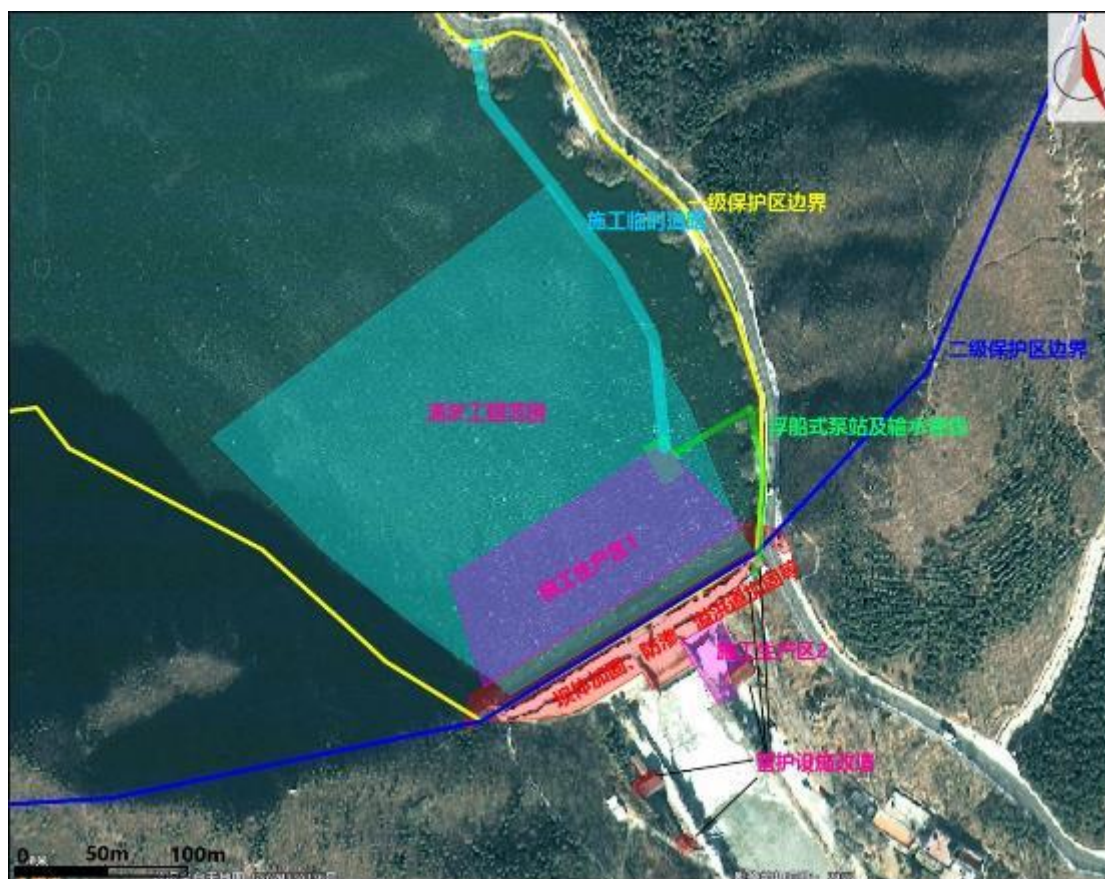
图1.3-2 本项目与响潭水库水源保护区位置关系图

大坝防渗、取水口改造、清淤工程，以及坝前施工区、施工临时道路位于响潭水库饮用水源一级保护区内；其他工程内容均是在响潭水库现状大坝上或背水面进行加固和改造，不在响潭水库水源地保护区内；本项目不涉及响潭水库水源地二级保护区和准保护区。

本项目工程内容与响潭水库水源地保护区位置关系图见图 1.3-2。

本项目地表水环境保护目标见图 2.5-1，本项目与响潭水库水源地以及保护区位置关系见图 1.3-2。

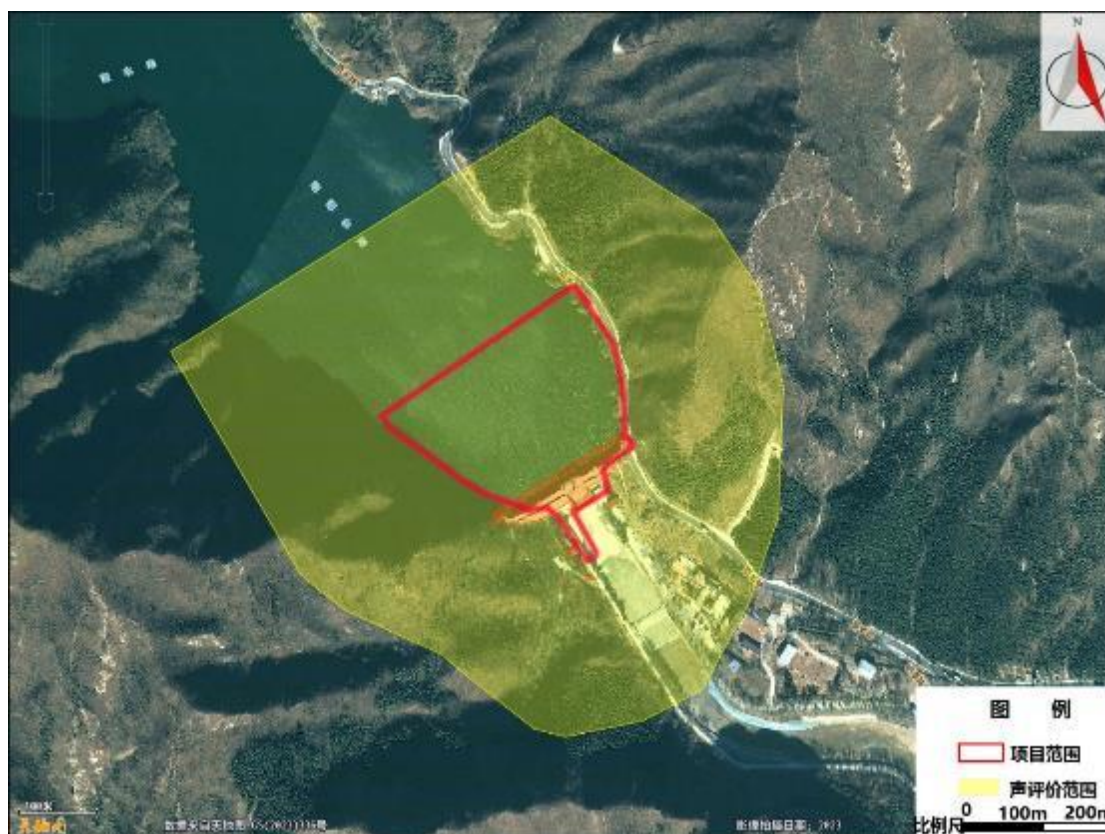
图 2.5-3 声环境评价范围图

综合判定，本项目声环境评价范围为工程边界向外延伸 200m。

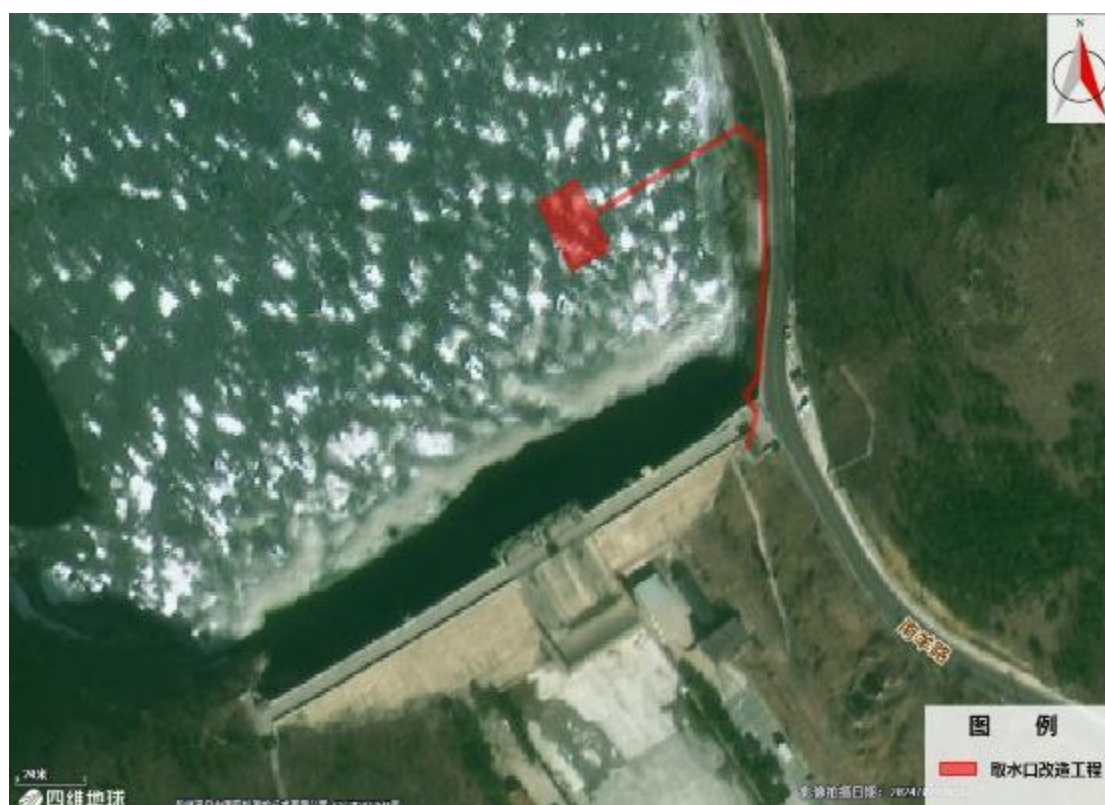
图3.2-2 取水口改造工程位置示意图

泵站最高运行水位为161.80m，低水位135.00m，水位落差26.8m。泵站扬程为40m。设有3台单级离心泵配套3台30kw变频电动机，总装机容量为90kW。

本项目建设前后，仅取水口的位置和形式发生变化，水资源调度方式和供水量均不发生变化。

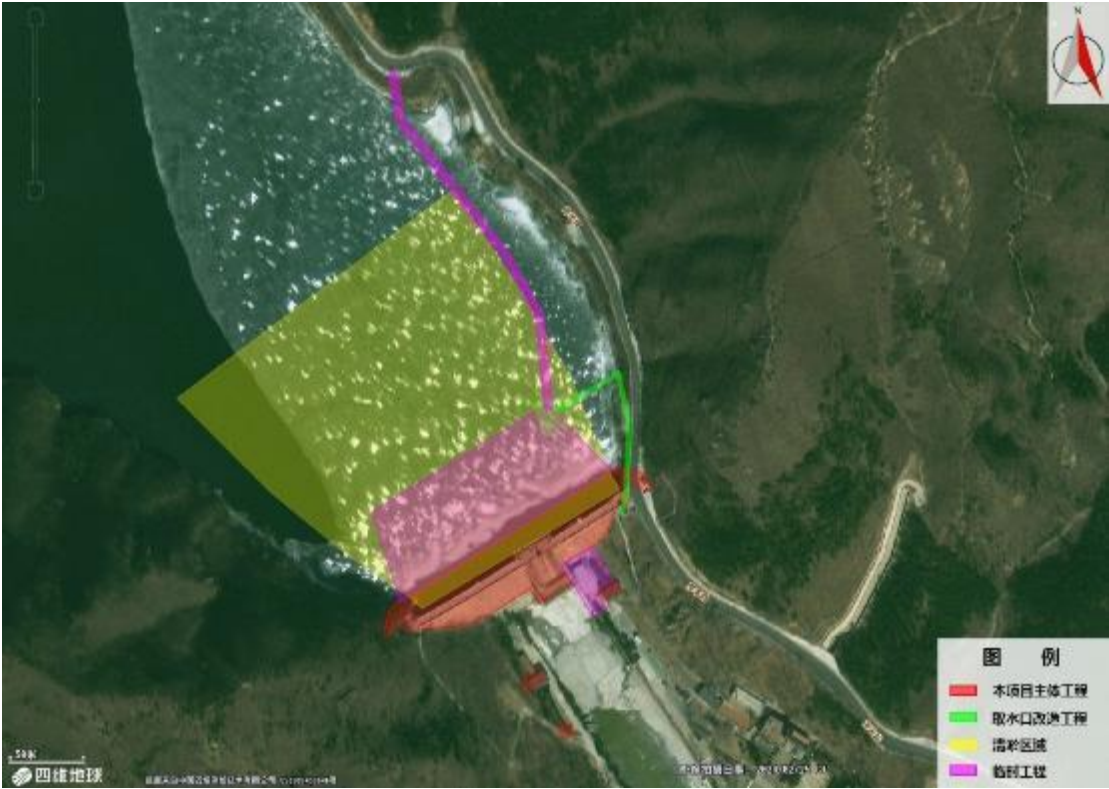
图3.3-1 施工平面布置图

本项目拟布置两处施工工程区，分别位于坝前和溢洪道处。坝前施工区为主施工区，在坝前清淤完成后，开展帷幕灌浆、坝面修复、输水塔改造等工程的施工作业，占地面积约 0.92hm<sup>2</sup>；溢洪道修复施工区位于大坝溢洪道处，占地面积约 0.08hm<sup>2</sup>，用于开展溢洪道修复的施工作业。

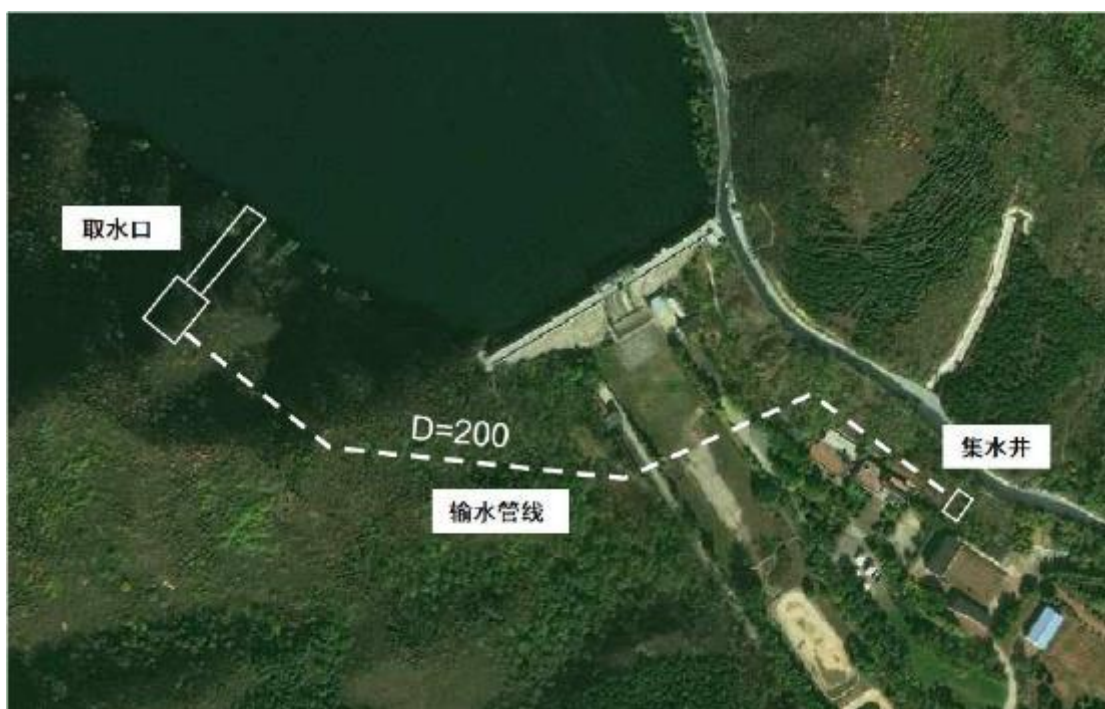
图3.5-3 新建缆车式取水构筑物方案示意图

新建缆车式取水构筑物，在水库大坝左肩上游 100m 处，新建一座缆车式取水泵站，成为响潭水厂专用取水设施；缆车式取水泵站由泵车、泵车轨道、输水斜管和牵引设备等组成。

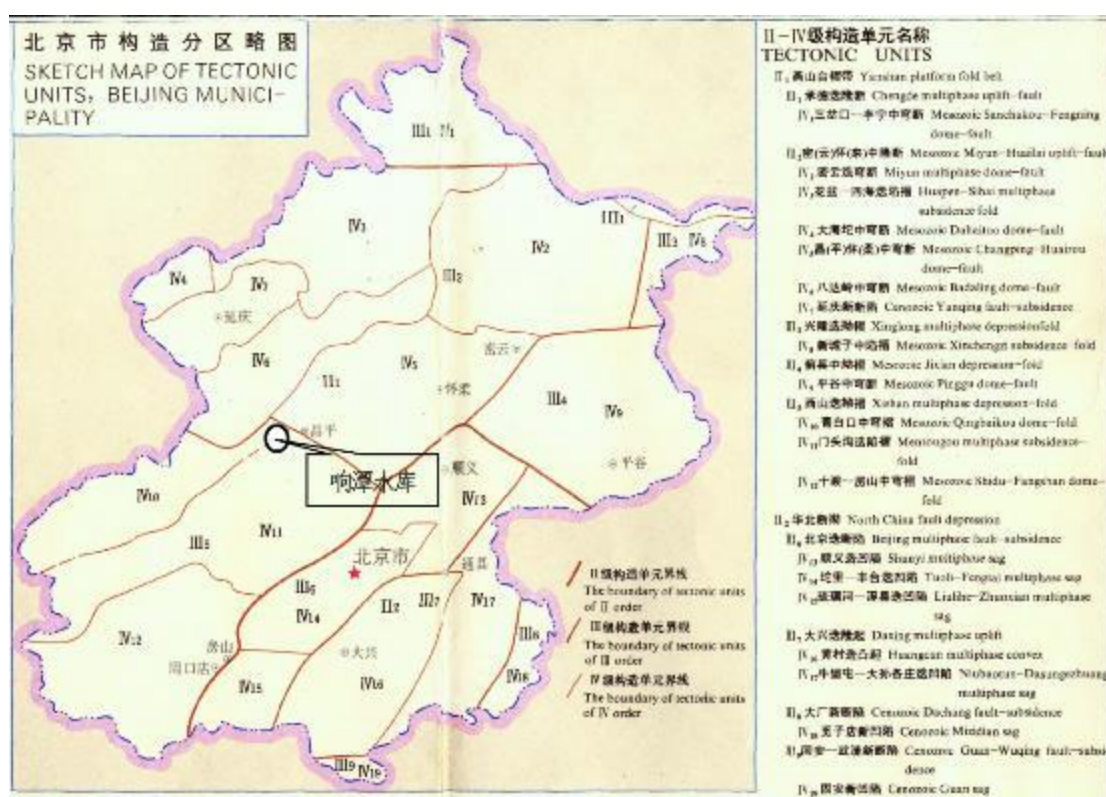
图4.1-1 北京市构造分区略图

按新构造分区划分，工程区位于燕山台褶（II<sub>1</sub>）、西山迭拗褶（III<sub>5</sub>）、青白口中穹褶（IV<sub>10</sub>）之东北部（据《北京市区域地质志》资料），详见下图。

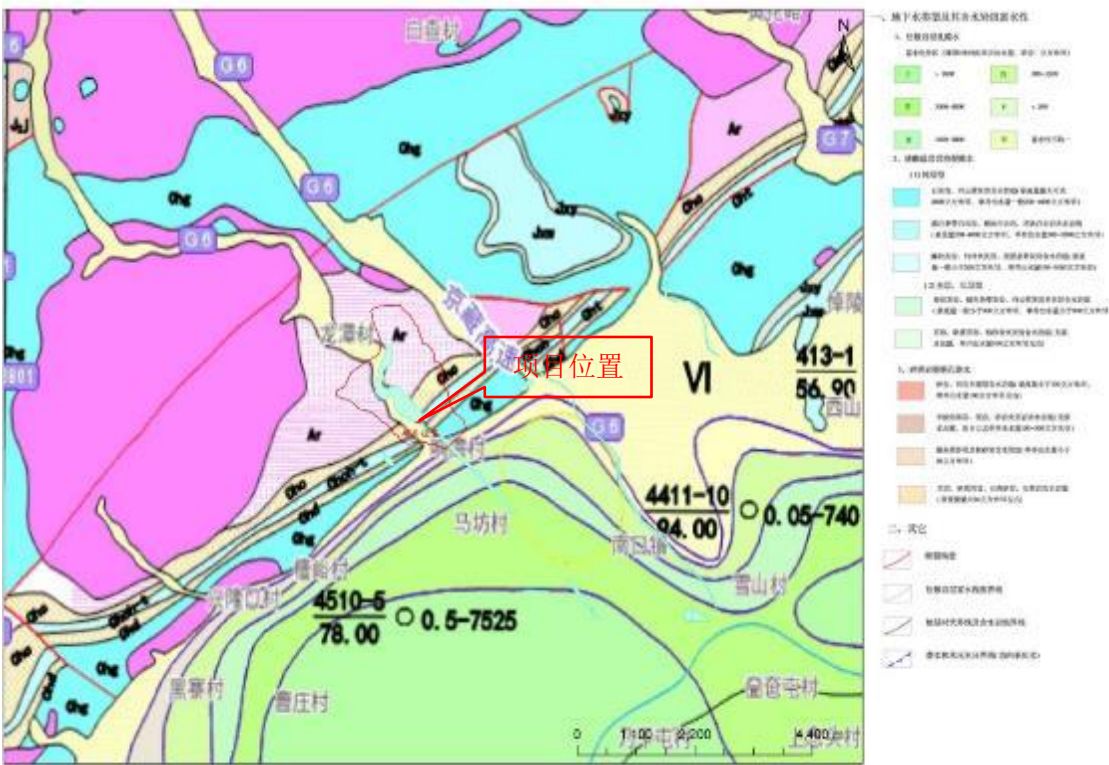
图 4.1.4 区域富水性分区图

III区：位于II区周围。主要包括马池口镇、阳坊和沙河镇部分地区，降深5m单井出水量1500~3000m<sup>3</sup>/d。渗透系数20~40m/d。

IV区：主要包括沙河镇、和西北、北部山前部分地区，降深5m单井出水量500~1500m<sup>3</sup>/d，渗透系数小于30m/d。含水层的富水性比较差。

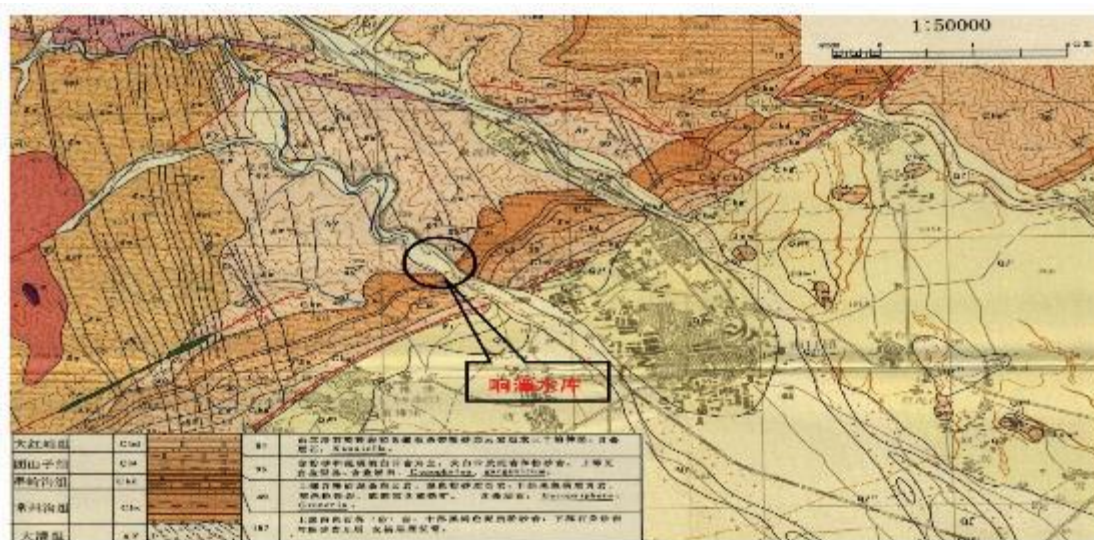
图 4.1-7 评价区地质图

③<sub>1</sub> 粉砂岩，黑色，含铁质，单层分布厚度相对大。该地层夹有多层黄绿色页岩薄层，其厚度 7～30cm，多呈强风化状。

③<sub>2</sub> 斑状角闪正长岩/灰黑色煌斑岩：坝肩分布有灰色斑状角闪正长岩、灰黑色煌斑岩岩墙、岩脉，厚度不均，一般为 1～2m，最大达 8m。其走向约 NNE10 度，近直立，强风化厚度深达十几米。

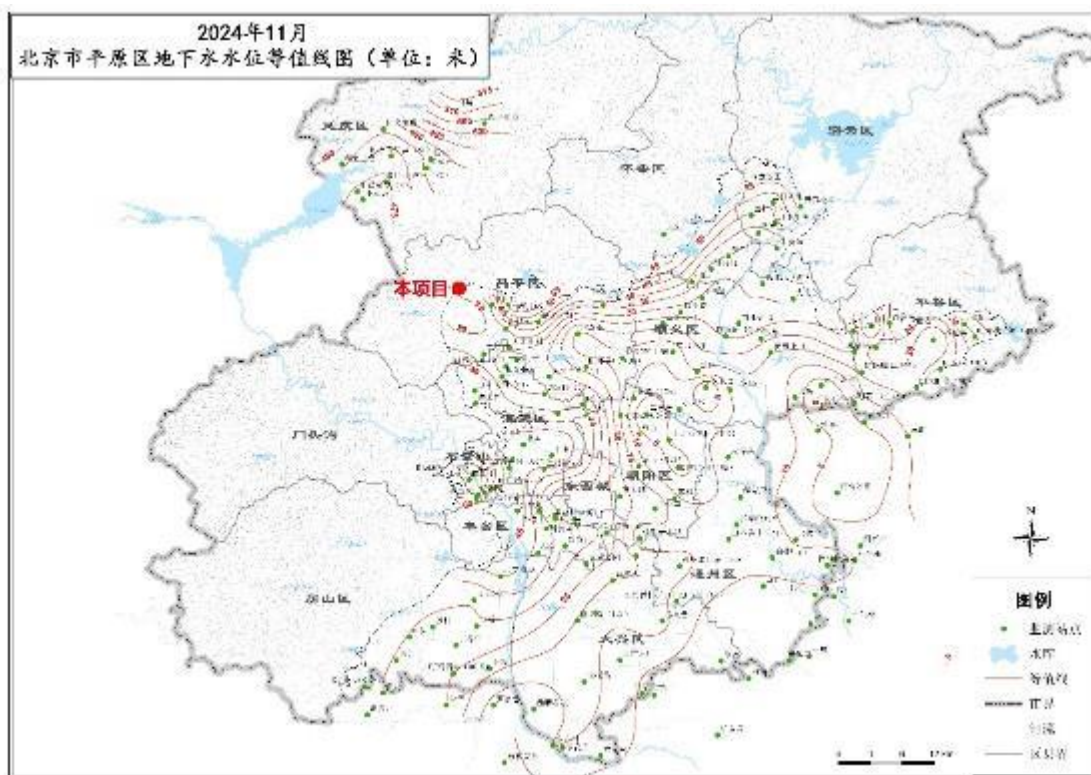
本次评价工作收集了北京市平原区地下水水位等值线图（数据来源：北京市水务局），详见图 4.2-1 和图 4.2-2。根据等水位线图可知，本项目所在区域地下水自西北向东南流动，评价区内 11 月份地下水水位高于 7 月份地下水水位。2023 年 12 月~2024 年 11 月期间，本项目所在区域的地下水埋深为 14.28m~18.54m。

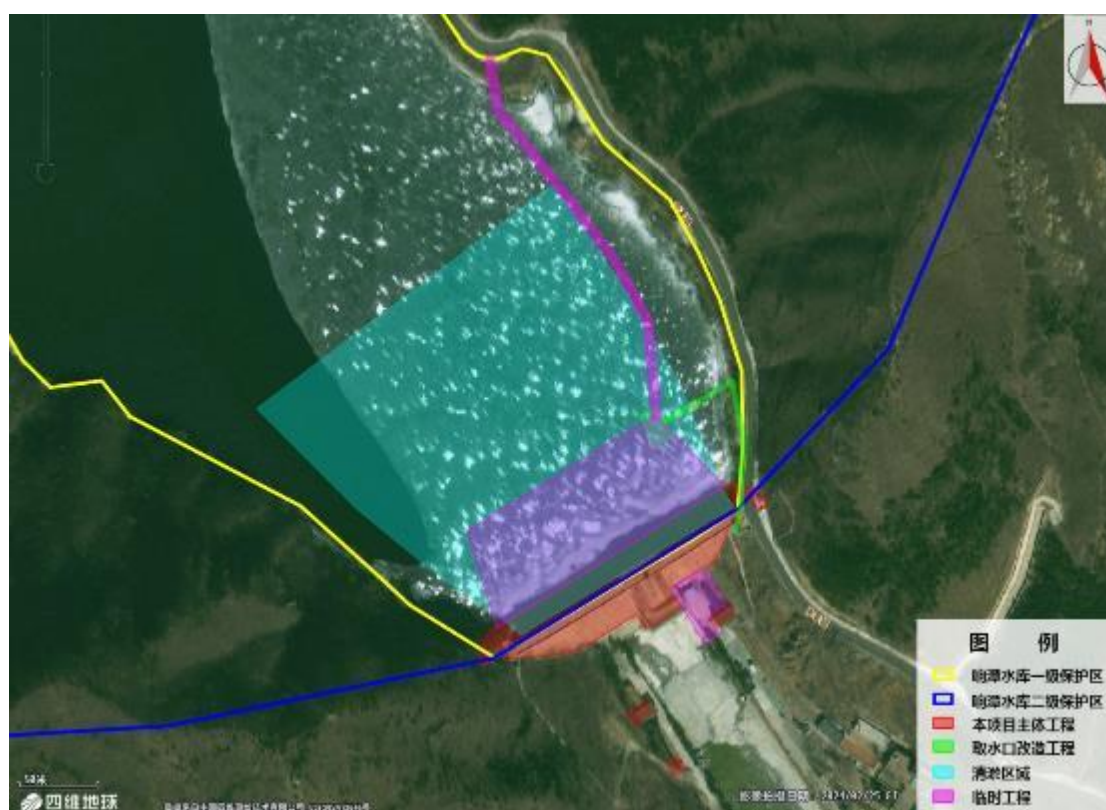
图5.10-1 本项目工程内容与响潭水库一级保护区的位置关系图

根据《北京市昌平区人民政府关于公布集中式饮用水水源保护区范围的通知》（昌政发[2023]2 号），响潭水库为地表水饮用水水源保护区。大坝防渗、取水口改造和清淤工程位于响潭水库饮用水源一级保护区内；除大坝防渗、取水口改造和清淤工程外的其他工程内容均是在响潭水库现状大坝上进行加固和改造，不在响潭水库水源地保护区内；本项目不涉及响潭水库水源地二级保护区和准保护区。

因除险加固工程的施工需要，本项目在坝前设置一处施工生产区，用于开展帷幕灌浆、坝面修复、输水塔改造等工程的施工作业，占地面积约 0.92hm<sup>2</sup>。
